#### **Serviço Geológico do Brasil – CPRM**

Setorização de Áreas em Alto e Muito Alto Risco a Movimentos de Massa,  
Enchentes e Inundações

Jundiaí – São Paulo

Maio de 2018

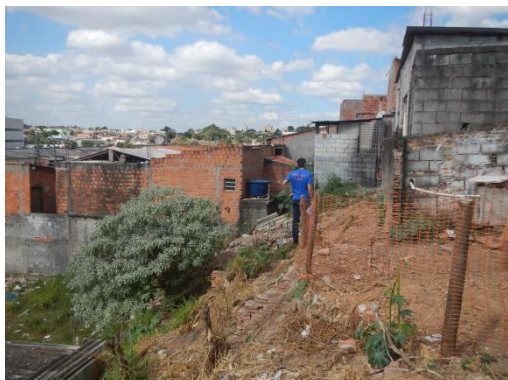
**Figura 5. Corte e aterro para implantação de residências. Local com entulho e lixo, potencializando o risco a deslizamento na encosta (SP\_JUNDIAI\_SR\_3\_CPRM)**

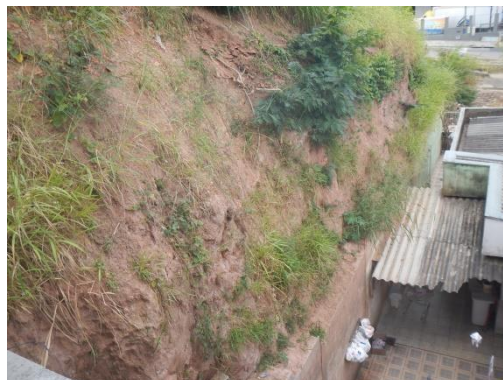
**Figura 6. Moradia construída agregando métodos construtivos de corte e aterro, gerando talude vertical de grande amplitude (SP\_JUNDIAI\_SR\_15\_CPRM)**

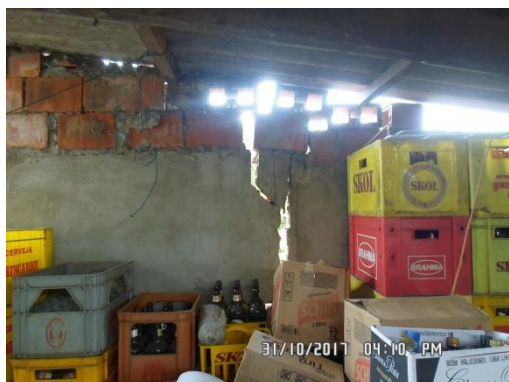
**Figura 7. Trinca em parede causada pela movimentação do terreno (Fonte: Defesa Civil Municipal) (SP\_JUNDIAI\_SR\_2\_CPRM)**

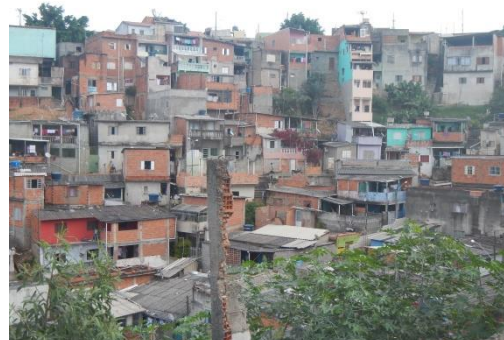
**Figura 8. Densa ocupação irregular em encosta natural, gerando cortes e aterros, com casas geminadas (SP\_JUNDIAI\_SR\_6\_CPRM)**

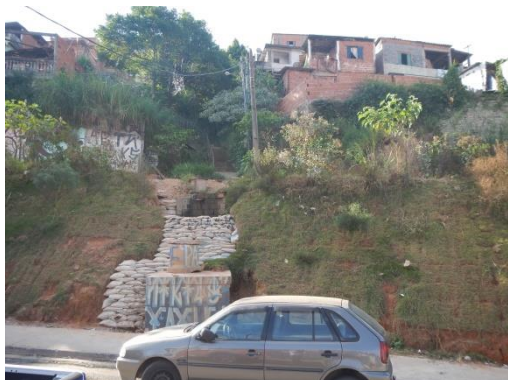
**Figura 9. Ocupação em cabeceira de drenagem (SP\_JUNDIAI\_SR\_5\_CPRM)**

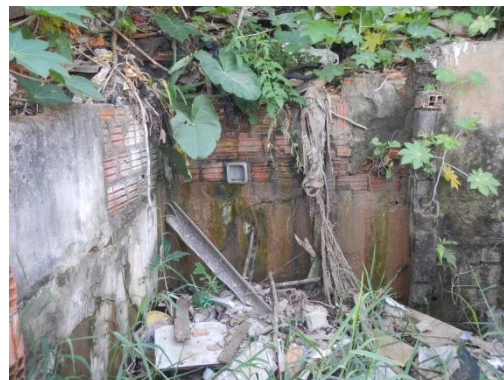
**Figura 10. Infiltração de água proveniente do topo da encosta em casa parcialmente demolida pela prefeitura (SP\_JUNDIAI\_SR\_4\_CPRM)**

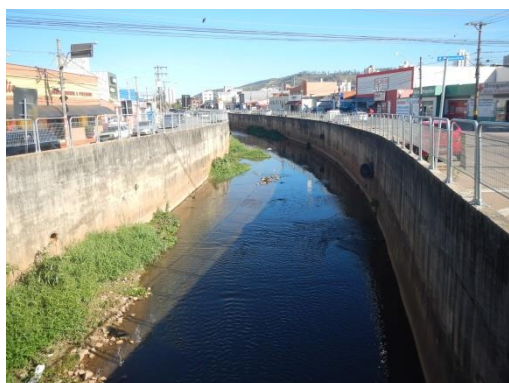
**Figura 11. Rio Guapeva canalizado na região central do município de Jundiaí, onde ruas, avenidas e construções ocupam sua planície de inundação (SP\_JUNDIAI\_SR\_23\_CPRM)**

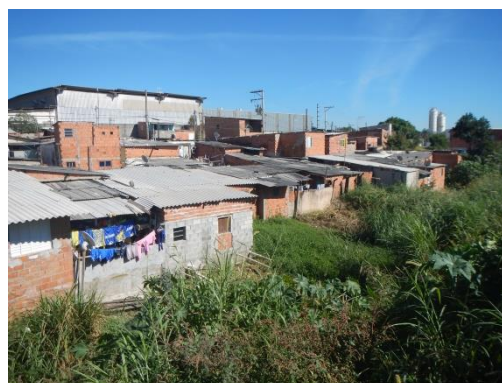
**Figura 12. Residências implantadas às margens de um afluente do Rio Jundiaí, em sua planície de inundação (SP\_JUNDIAI\_SR\_20\_CPRM)**

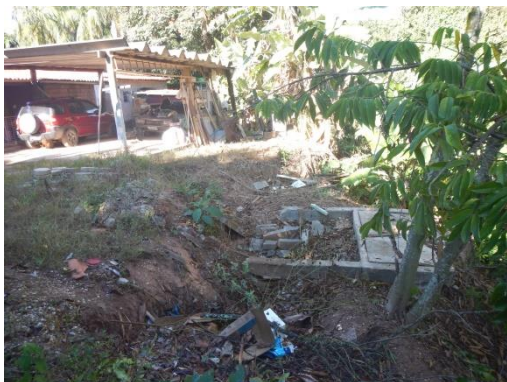
**Figura 13. Degrau de abatemento no terreno, causado por solapamento de margem do córrego (SP\_JUNDIAI\_SR\_17\_CPRM)**

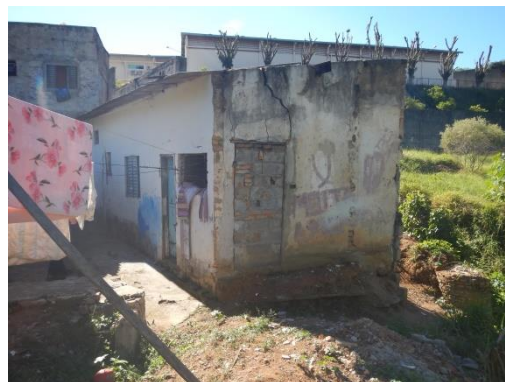
**Figura 14. Casa trincada e abandonada devido o solapamento da margem do córrego ao lado da residência (SP\_JUNDIAI\_SR\_22\_CPRM)**

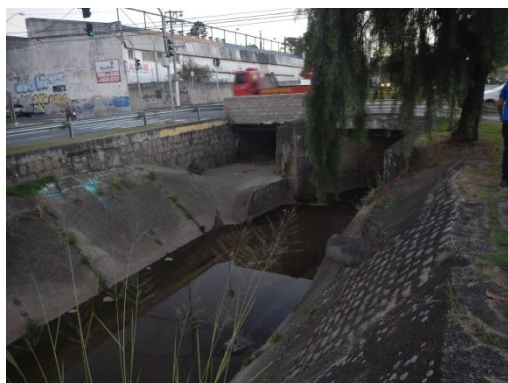
**Figura 15. Córrego da Colônia, canalizado e com várias pontes em seu curso urbano, podendo potencializar eventos de cheias, caso a vazão não esteja adequadamente dimensionada (SP\_JUNDIAI\_SR\_29\_CPRM)**

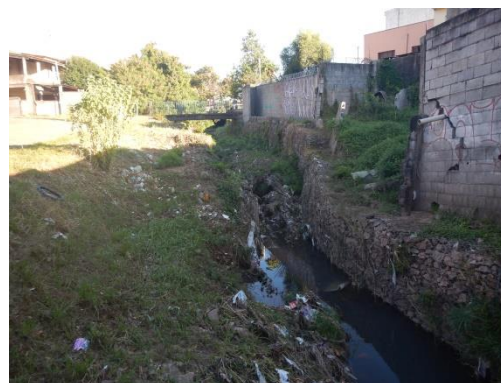
**Figura 16. Grande quantidade de lixo e entulho lançados no Córrego Tanque Velho (SP\_JUNDIAI\_SR\_27\_CPRM)**

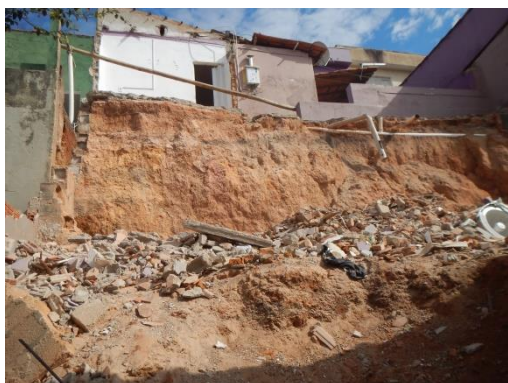
Segundo a Defesa Civil e os moradores o problema ocorreu durante um evento chuvoso no mês de abril de 2018, quando o acúmulo de água pluvial proveniente da Rua Ibiporã, somado ao extravasamento do esgoto da rede coletora adentraram o quintal de uma residência da Rua Ibiporã, rompendo o muro dos fundos desta casa (Figura 17) e colapsando o mesmo, que por sua vez desabou sobre uma edícula nos fundos de outra residência (Figura 18), localizada à Rua Jataí.

Apesar da gravidade dos fatos, não houve vítimas e o acidente não é caracterizado como um evento geológico, pois aparentemente foi ativado por problemas estruturais da rede de drenagem pluvial e da rede coletora de esgoto. Ambas devem ser avaliadas pelos órgãos competentes com o intuito de verificar quais foram as falhas e para que estas sejam sanadas, evitando novas ocorrências.

**Figura 15.** Fundos de residência localizada à Rua Ibiporã que teve seu muro colapsado pela força das águas

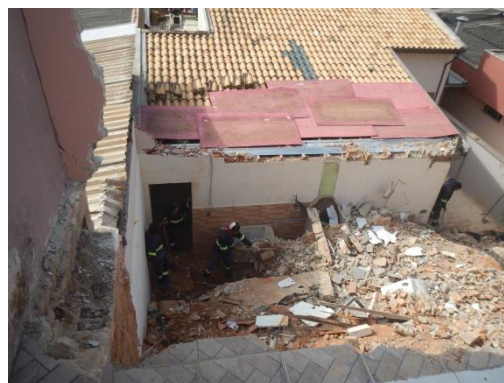
**Figura 16.** Residência localizada à Rua Jataí, que foi atingida por muro e pelo talude, destruindo pequena edícula

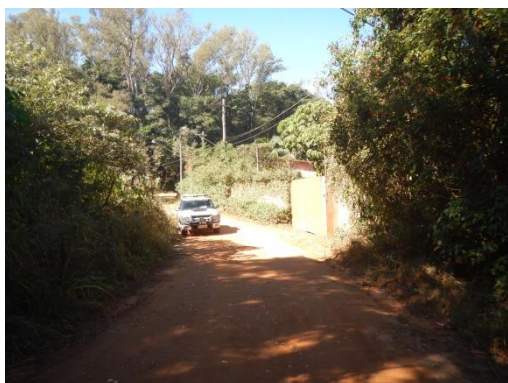
Área constituída por chácaras e ruas sem pavimento (Figura 17) às margens de um pequeno curso d'água (Figura 18) afluente do Rio Jundiáí, que segundo a Defesa Civil houve ocorrências de inundação atingindo as residências no passado. Porém, após vistoria no local e conversa com os moradores foi constatado que o atingimento das águas é pequeno nas residências e que o córrego encontrava-se assoreado, tendo ocorrido trabalhos da prefeitura no início de 2018, desassoreando o rio (Figura 18). Desta forma, segundo os moradores não houve mais eventos de cheias no local e, assim, a área foi considerada de risco médio à inundação, pela baixa frequência de acontecimentos e pelo pequeno poder de causar danos da mesma.

**Figura 17.** Chácaras e ruas sem pavimento no Bairro Traviu

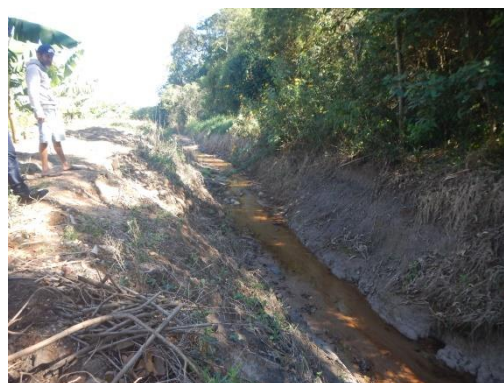
**Figura 18.** Curso d'água afluente do Rio Jundiáí, desassoreado pela prefeitura

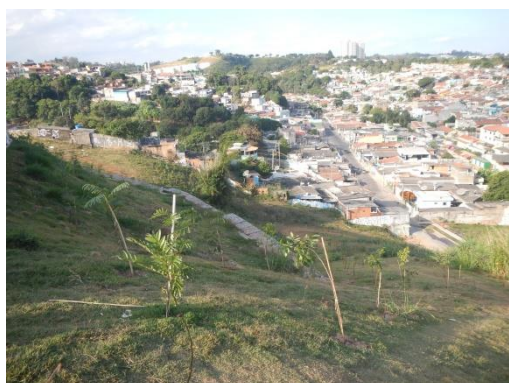
**Figura 19. Muro de gabião e área de risco recuperada**

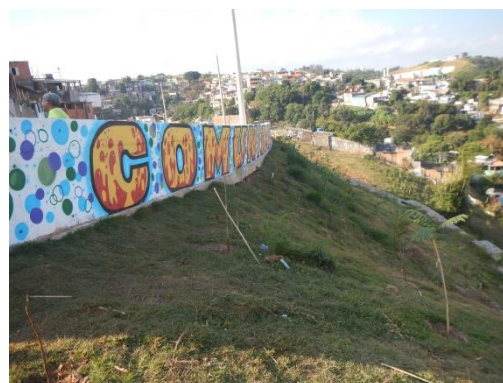
**Figura 20. Encosta recuperada**

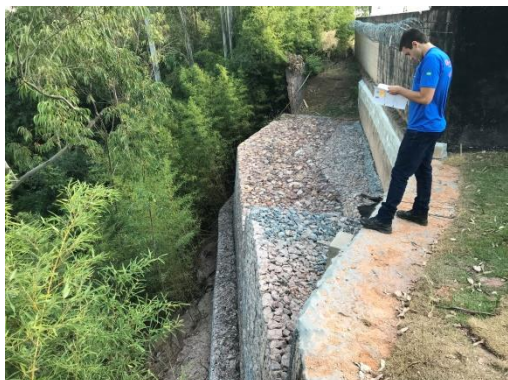
Figura 21. Muro de gabião para contenção de encosta

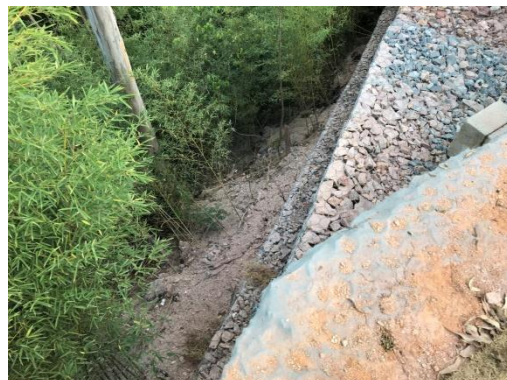
Figura 22. Encosta muito íngreme recuperada e construção de muro de gabião

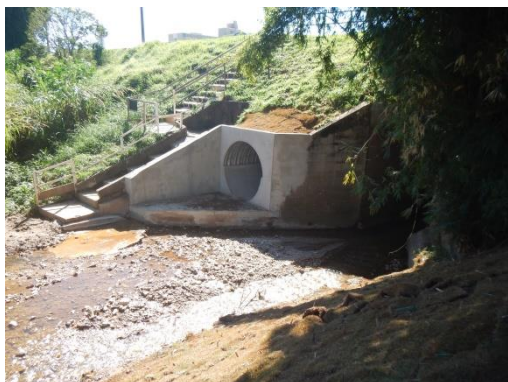
Figura 23. Construção de *tunnel liner* para ampliação da vazão do Córrego da Valquíria sob a Rodovia Anhanguera

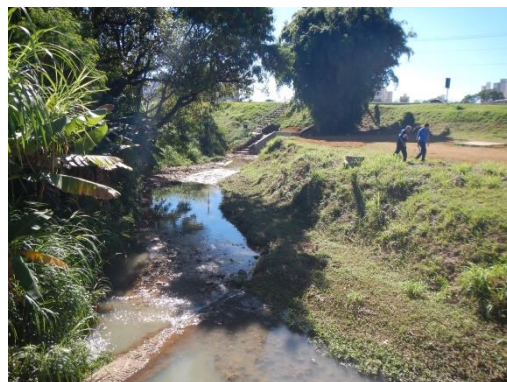
Figura 24. Retaludamento da margem do córrego e desassoreamento do leito do curso d'água
