**Relatório Técnico
Nº 165 172-205**

Estudo técnico ambiental para subsidiar a regularização fundiária do Núcleo
Jardim FEPASA, no município de Jundiaí, SP

Fundação Municipal de Ação Social - FUMAS

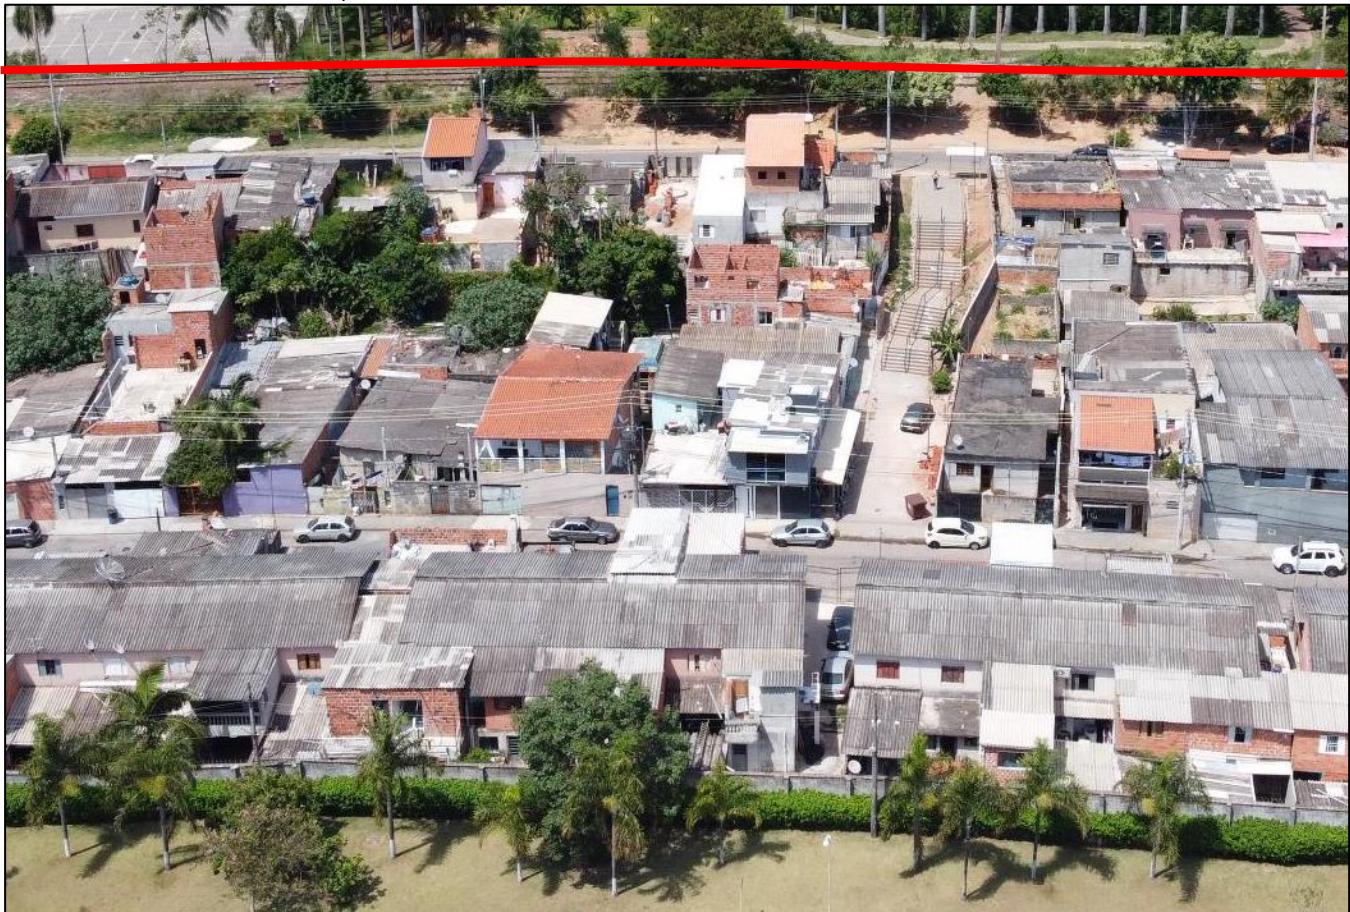
Figura 14 – Vista parcial da gleba, com lotes predominantemente edificados (ferrovia em vermelho como referência).

De acordo com o levantamento cadastral realizado em 2015 pela FUMAS, a ocupação data de 1981 e existem 399 lotes cadastrados na área, com 1.559 residentes, cujas famílias possuem rendimento médio mensal de 1,5 salários mínimos. Considerando que o assentamento urbano possui uma área de 6,73 ha, verifica-se que a densidade populacional do núcleo é 231,65 hab/ha. Existem quadras e lotes predominantemente edificados e ocupação residencial, caracterizando o uso urbano, como mostra a **Figura 14**.

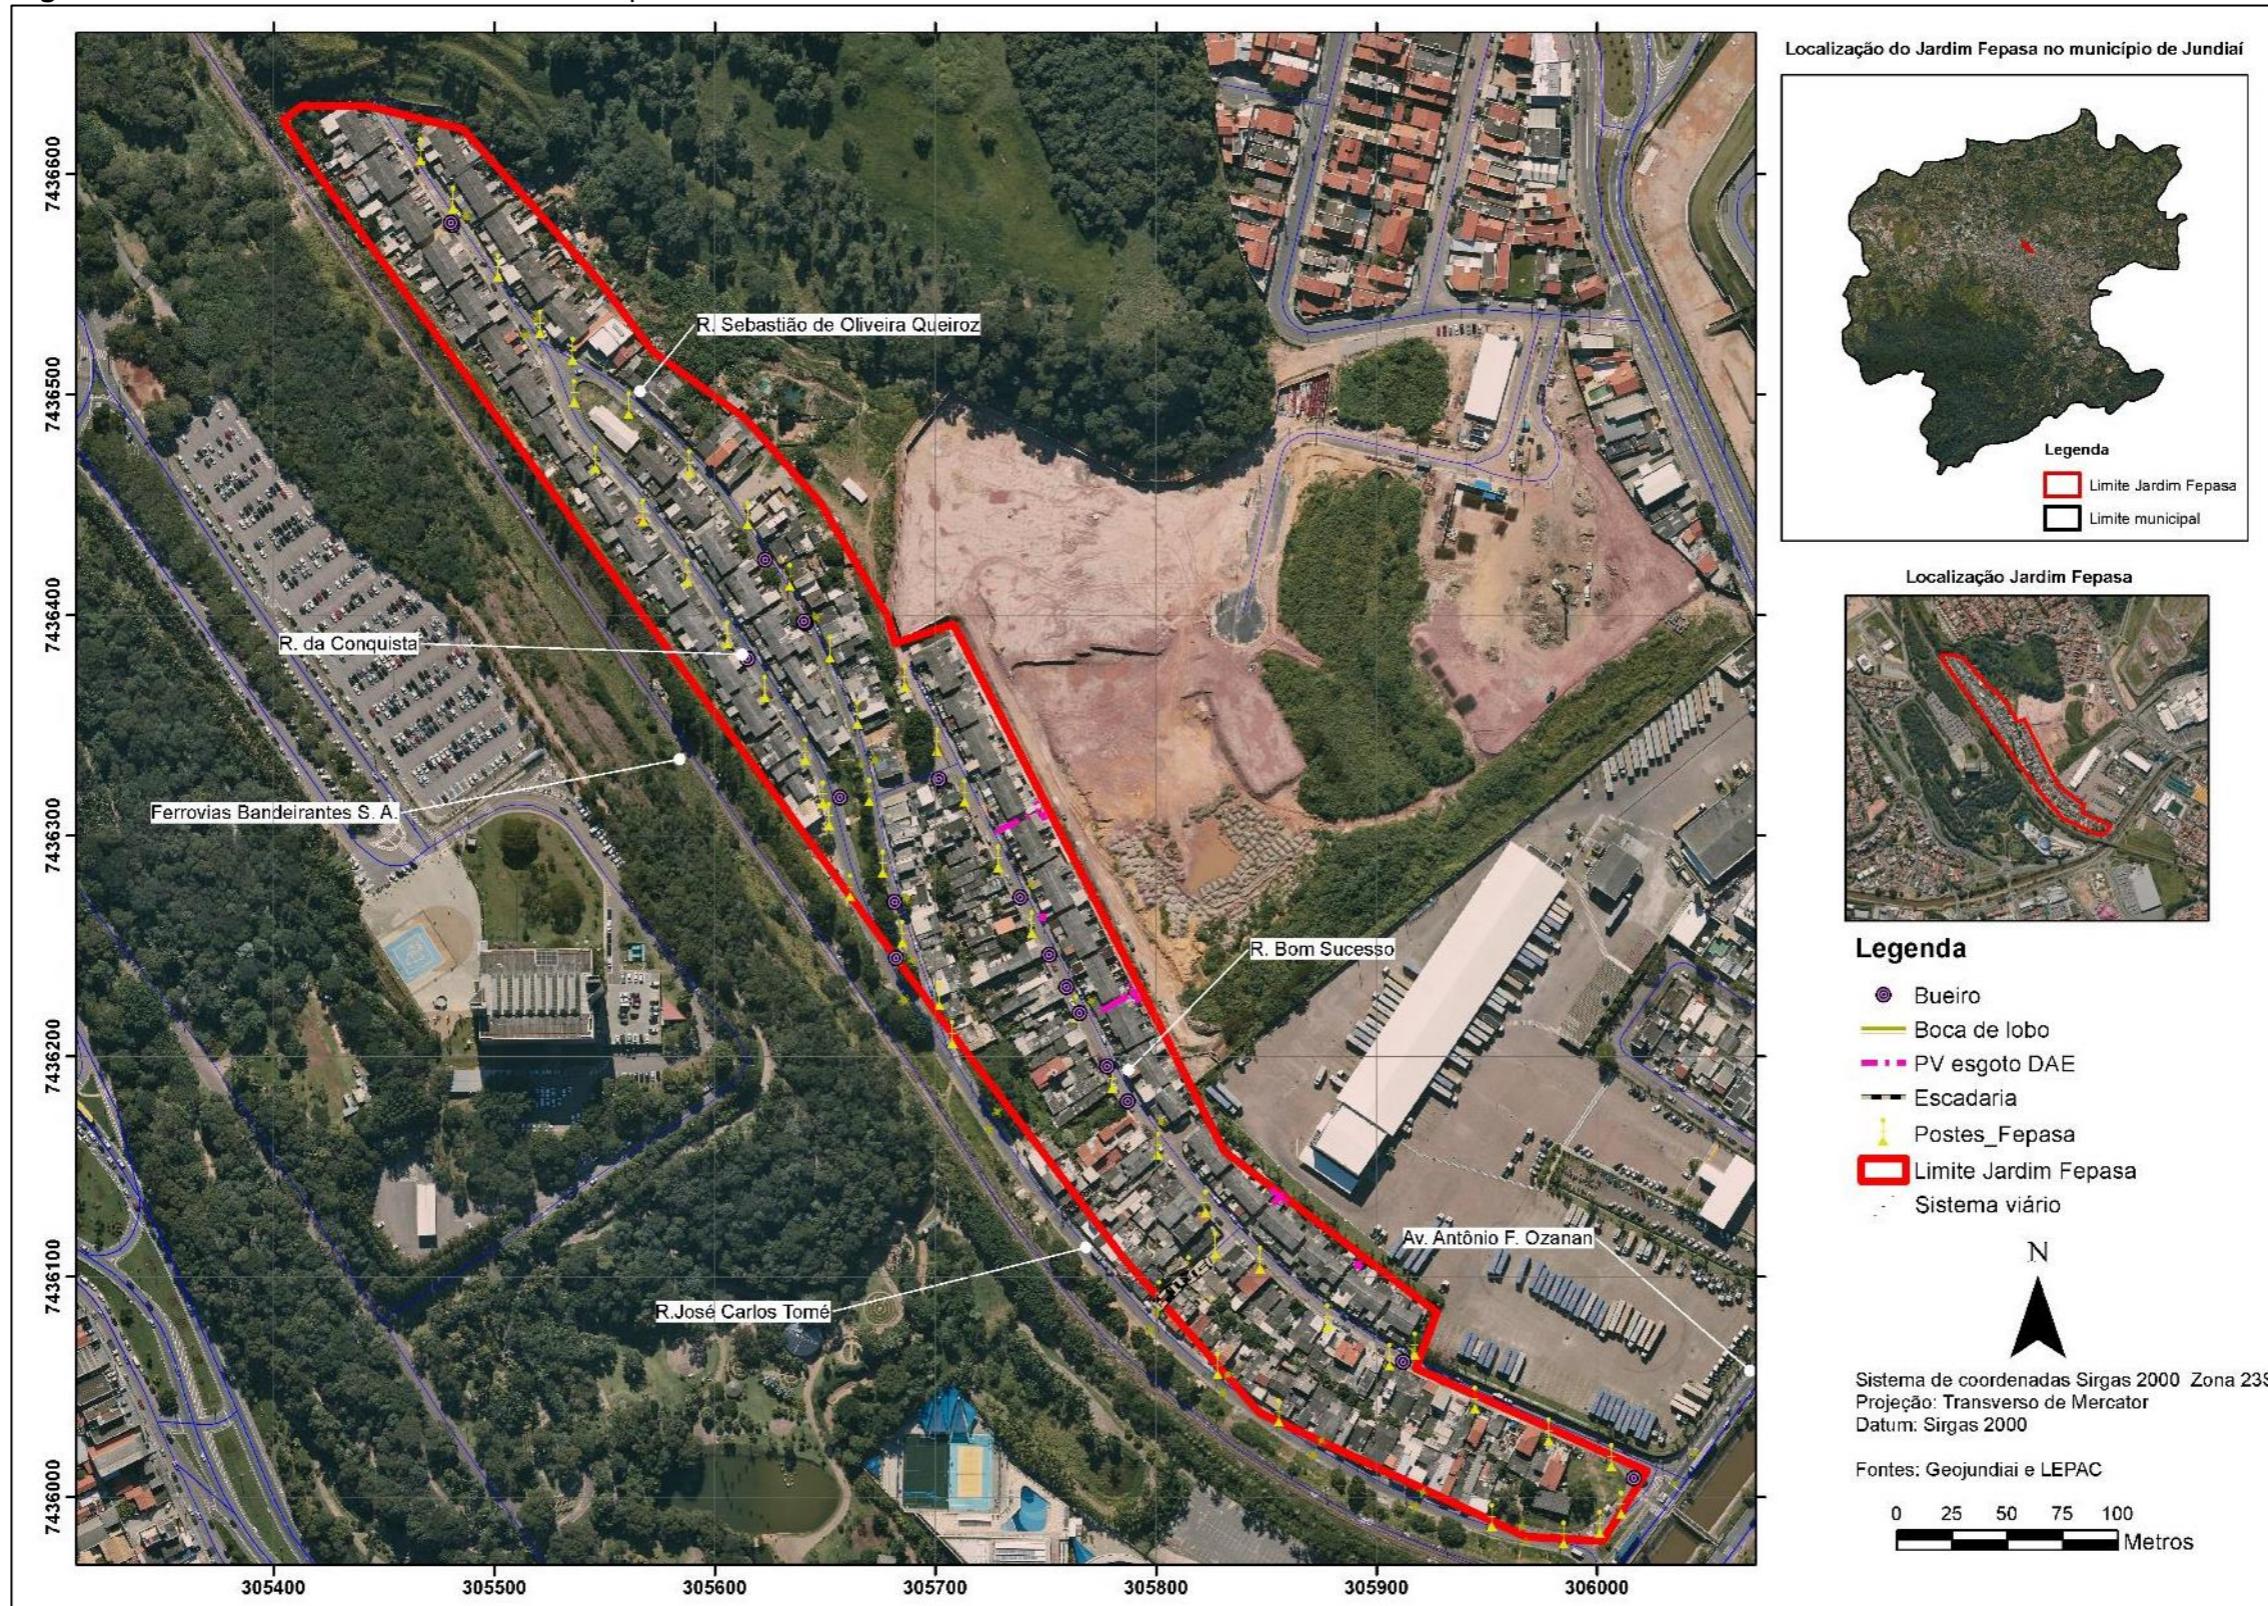
Figura 28 – Infraestrutura urbana no Jardim Fepasa.

A **Figura 28** apresenta a localização do sistema viário, postes de energia, bueiros, ligações de esgoto, escada e das bocas de lobos. Situações pontuais de descarte de resíduos em local inadequado foram observadas e há uma ocupação irregular recente nas adjacências do assentamento urbano com lançamento de águas servidas.

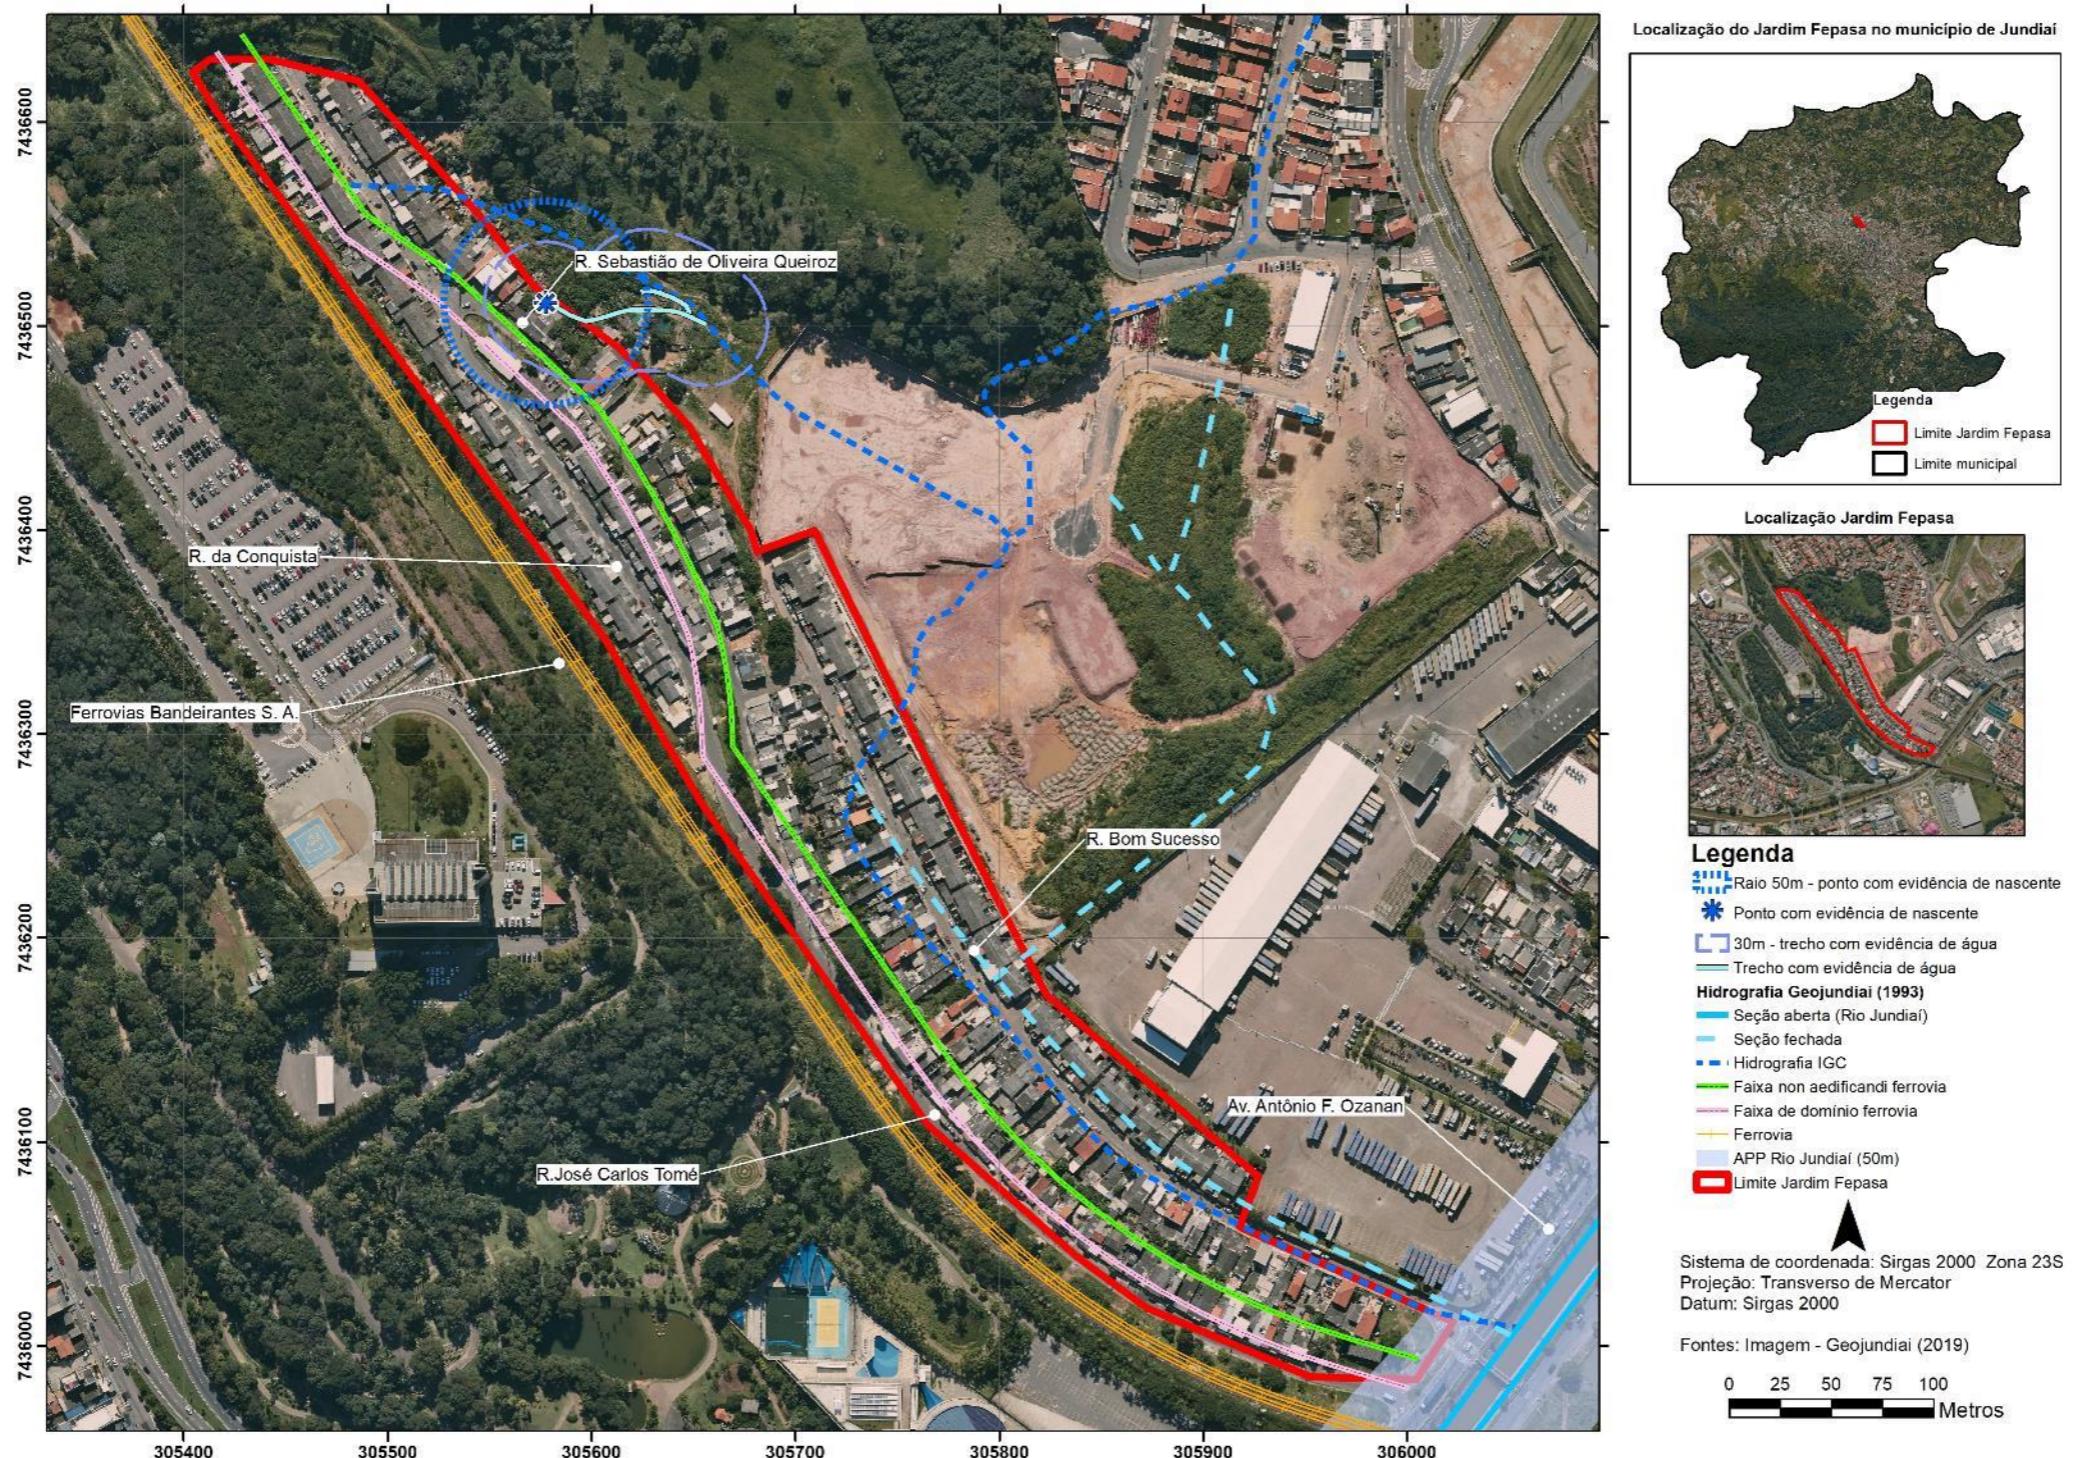
Figura 32 – APPs de curso d'água e nascente localizadas no Jardim Fepasa.

A **Figura 32** mostra a rede hidrográfica presente nas cartas topográficas do IGC (1969) e os cursos d'água marcados na restituição aerofotogramétrica do município, realizado em agosto de 1993 (disponíveis no Geojundiaí). Também estão demarcadas nessa Figura as áreas de preservação permanente (APPs) de curso d'água do Rio Jundiaí, os locais com evidência de nascente e água a partir de visitas *in loco*, bem como a faixa de domínio da ferrovia e a sua respectiva área *non aedificandi*. Cabe ressaltar que não ocorre APP de encosta (declividade > 45º).

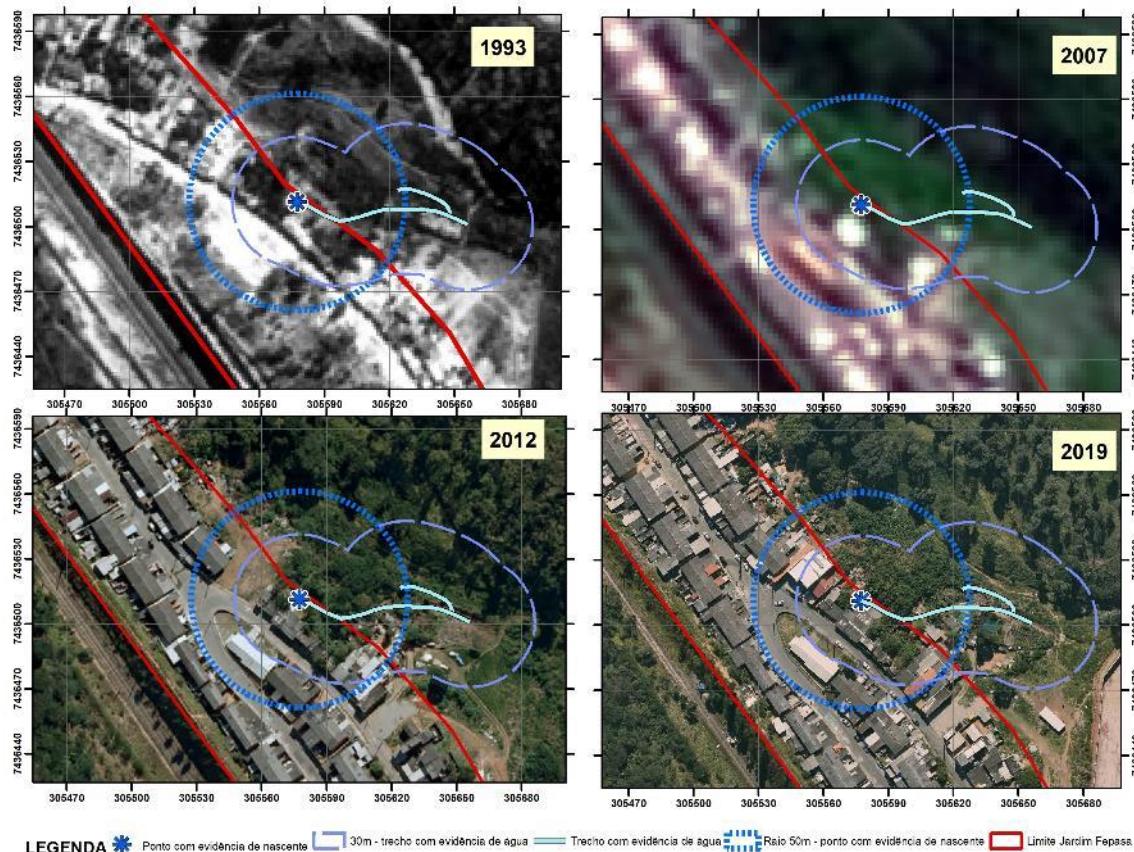
Figura 36 – Ocupação da nascente no ano de 1993, 2007, 2012 e 2019.

A **Figura 36** mostra uma análise comparativa das imagens de 1993, 2012 e 2019 (ortofotos disponíveis no Geojundiaí) com o mapeamento topográfico do Estado de São Paulo, elaborado pelo Instituto Geográfico e Cartográfico (IGC,1969) especificamente na área onde foram identificadas evidências de nascente e curso d'água correlato.

Como mostrou a **Figura 36**, nota-se que parte da faixa de 50 m desse ponto com evidência de nascente coletado em campo não estava ocupada por residências em 2012, fato que deve ser considerado no processo de Reurb. A **Figura 40** mostra as edificações pós 2012. Essa porção norte do assentamento precário, que coincide com a bacia de contribuição da nascente degradada apresenta ocupações recentes, com lançamento de esgoto e resíduos sólidos, devendo ser aplicadas medidas de controle, fiscalização e monitoramento do uso do solo.

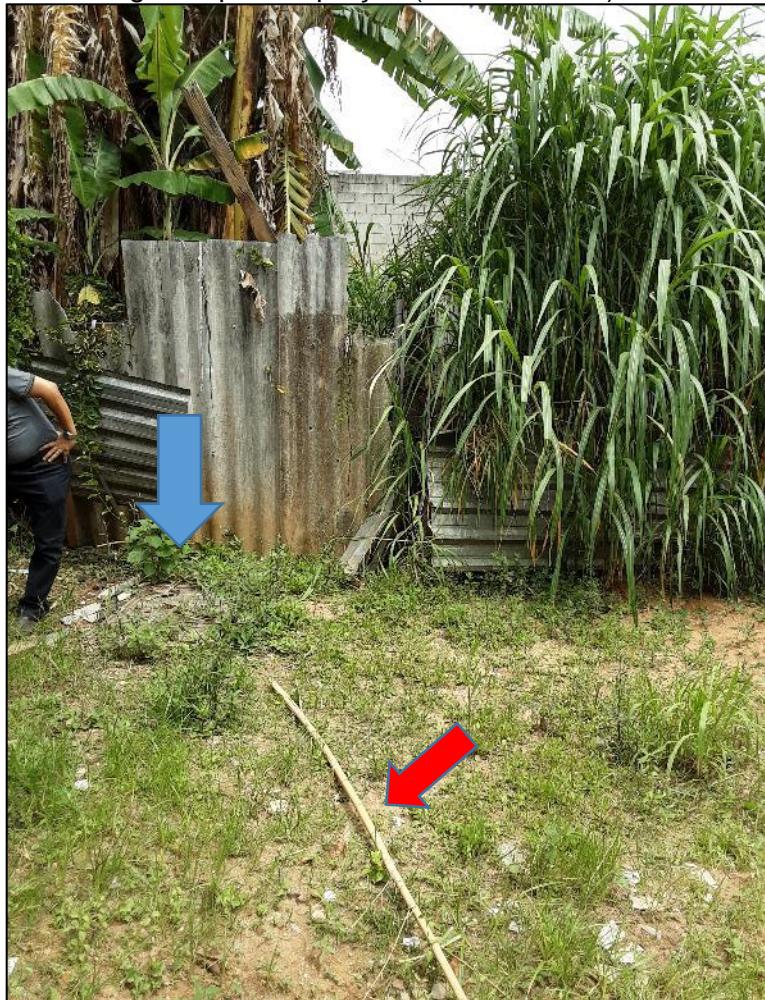
Figura 37 – Indicação de nascente (seta azul) em residência localizada na Rua Sebastião de Almeida Queiróz nº 308. Notar mangueira para captação (seta vermelha)

Em campo, buscaram-se evidências do local da surgência. Moradores apontaram a existência de nascente, canalizada no quintal de uma residência, localizada na Rua Sebastião de Almeida Queiróz nº 308, indicada no mapa como ponto de evidência de nascente, pois o afloramento de água estava aterrado e canalizado (**Figura 37**).

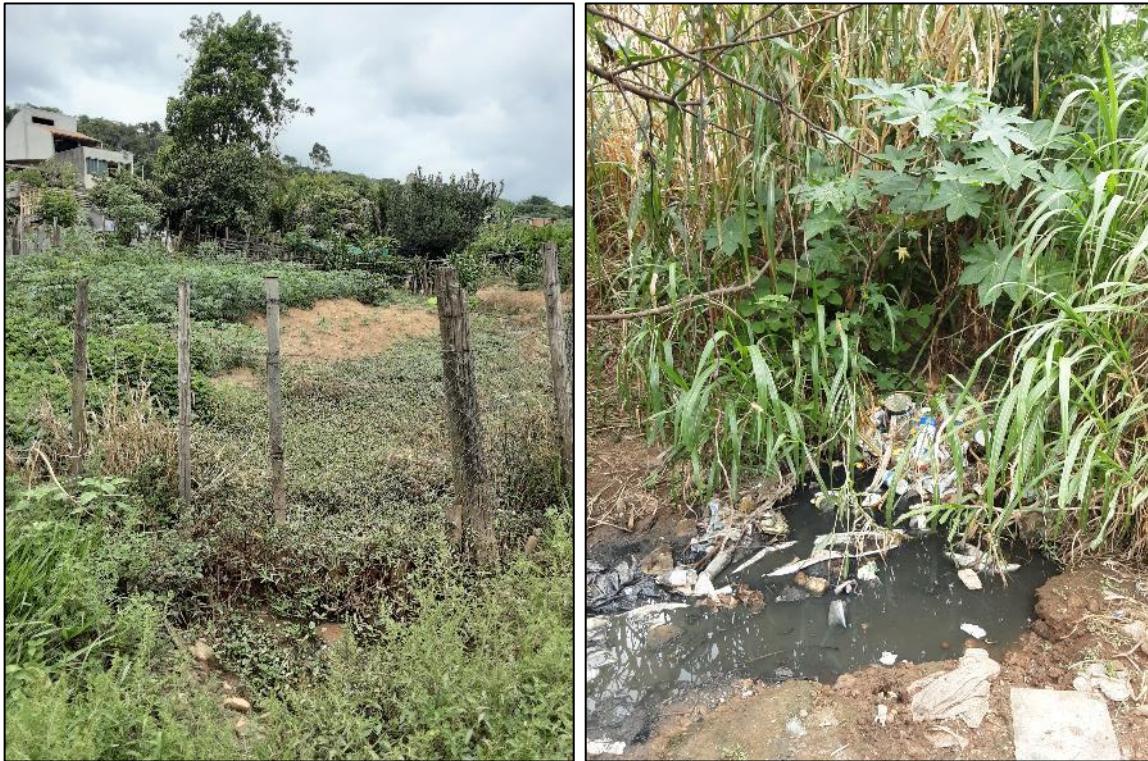
Figura 38 –Área úmida, com presença de águas servidas.

A impermeabilização do solo na bacia de contribuição da nascente resulta em alteração do ponto de afloramento de água. Na faixa de 50 m do ponto marcado em campo e seu entorno, bem como na faixa de 30 m do trecho onde foram identificadas evidência de água, ocorrem áreas úmidas com presença águas servidas (**Figura 38**) e águas limpas que são utilizadas pelos moradores para irrigação de hortaliças e dessedentação de animais (**Figura 39**). Essas áreas devem ser mantidas sem intervenções antrópicas e com cobertura vegetal.

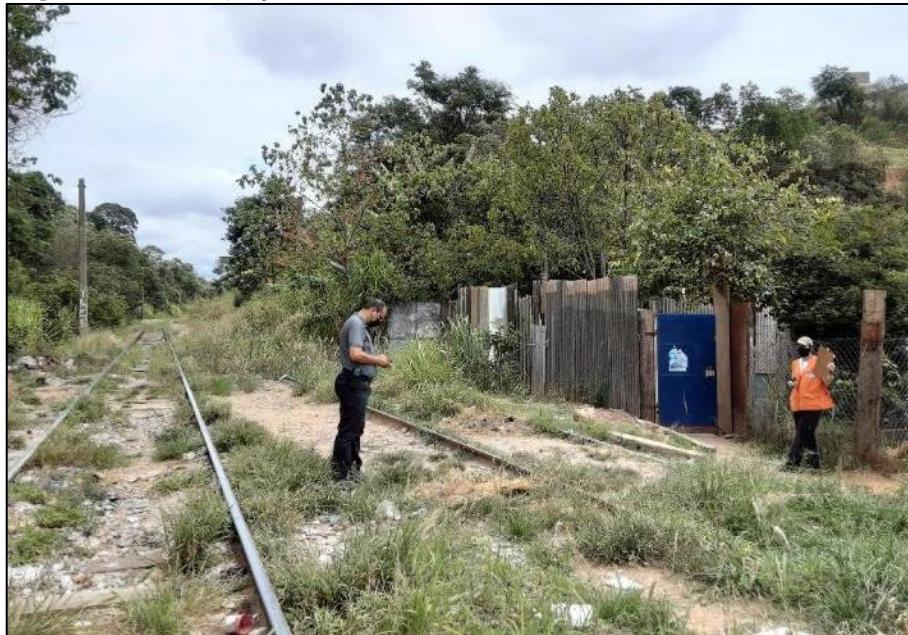
Figura 41 – Ocupação na faixa de domínio da ferrovia.

Além de ocupações em APP existem lotes que estão dentro da faixa de domínio da ferrovia e na sua respectiva *faixa non aedificandi*, conforme destacam as **Figuras 41 e 42**. A permanência ou a remoção dessas ocupações deve ser analisada em processo específico que considere o perigo decorrente da realização de construções às margens dos trilhos, tanto para os usuários e prestadores do serviço de transporte férreo, quanto para os próprios moradores que lá residem e transitam pelas suas adjacências, cuja avaliação está fora do escopo desse trabalho.

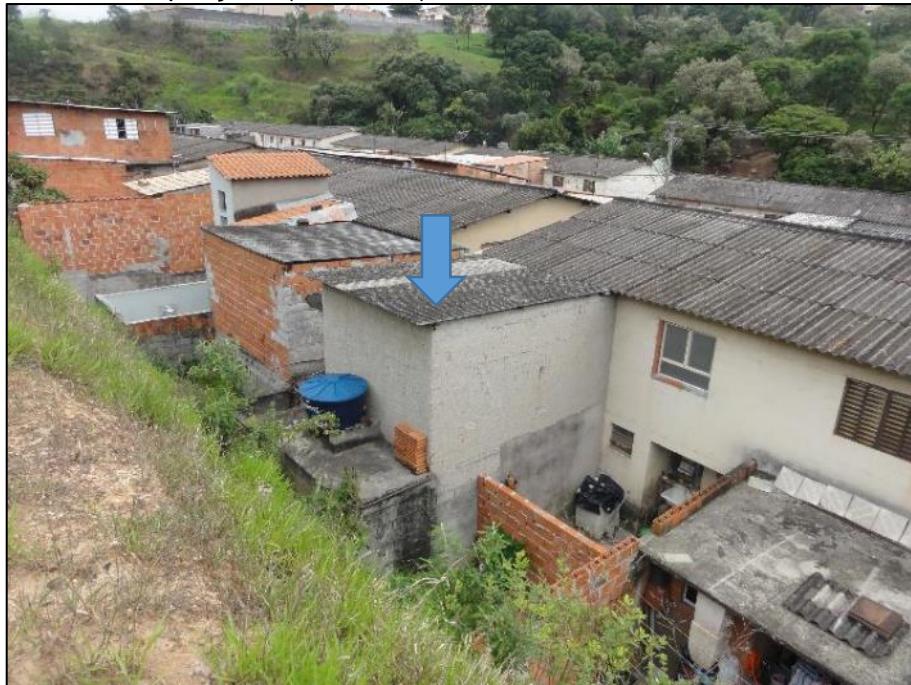
Figura 57 – Moradias construídas próximas ao talude da ferrovia. Notar as ampliações (Seta Azul).

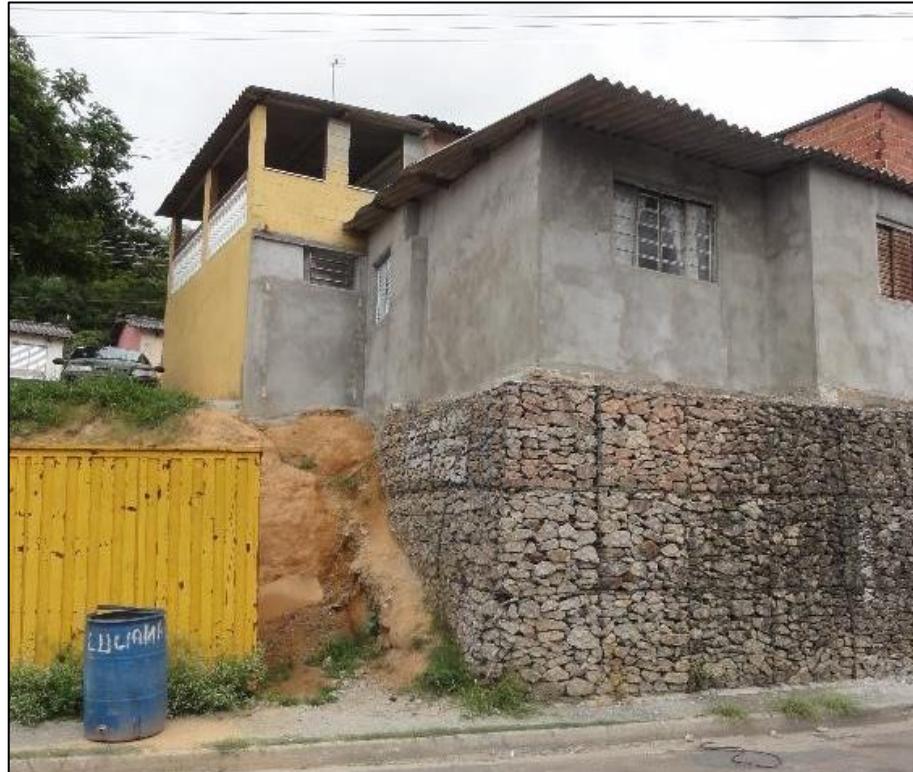
Figura 58 – Detalhe da ampliação da moradia sobre o muro de arrimo.

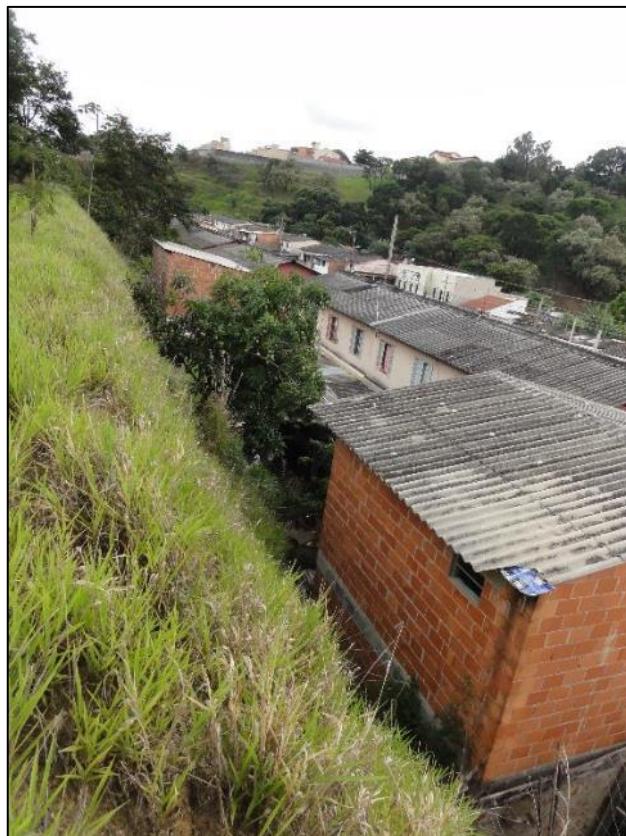
Os taludes de corte possuem alturas variando de 2 a 8 m e inclinação entre 60 a 90°, com moradias na base e no topo, sendo que os de maior altura e inclinação estão localizados ao longo da ferrovia (**Figura 61 a 63**). As alturas dos taludes de aterro variam de 1 a 2 m com inclinações da ordem de 90°, as moradias distam em torno de 1 a 2 m do topo do talude (**Figura 60**)

Figura 60 – Talude de corte atrás das moradias.
Notar o avanço das moradias para a proximidade
da base do talude.

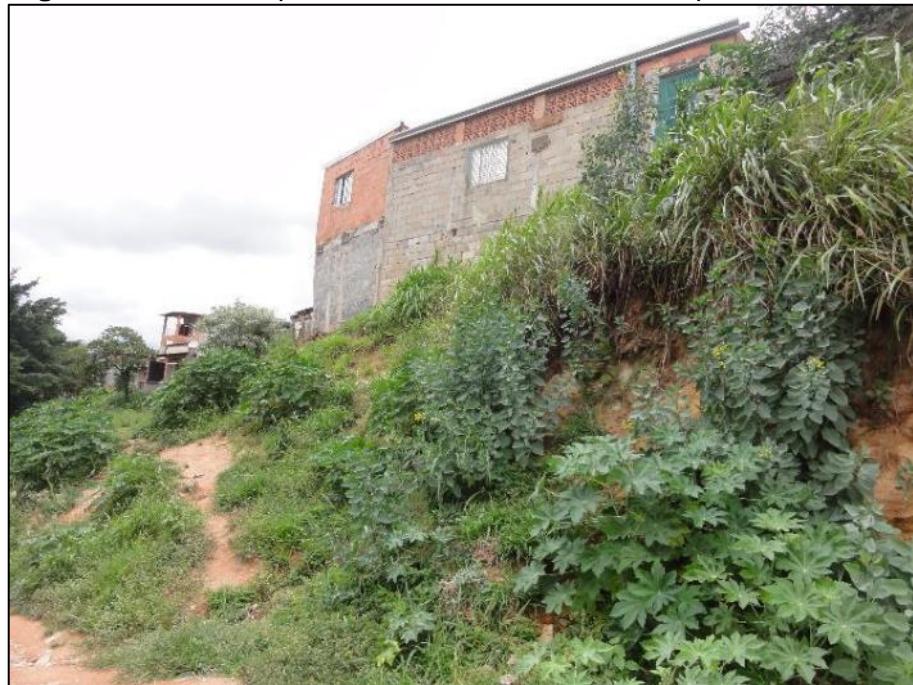
Figura 61 – Notar a proximidade das moradias ao topo do talude.

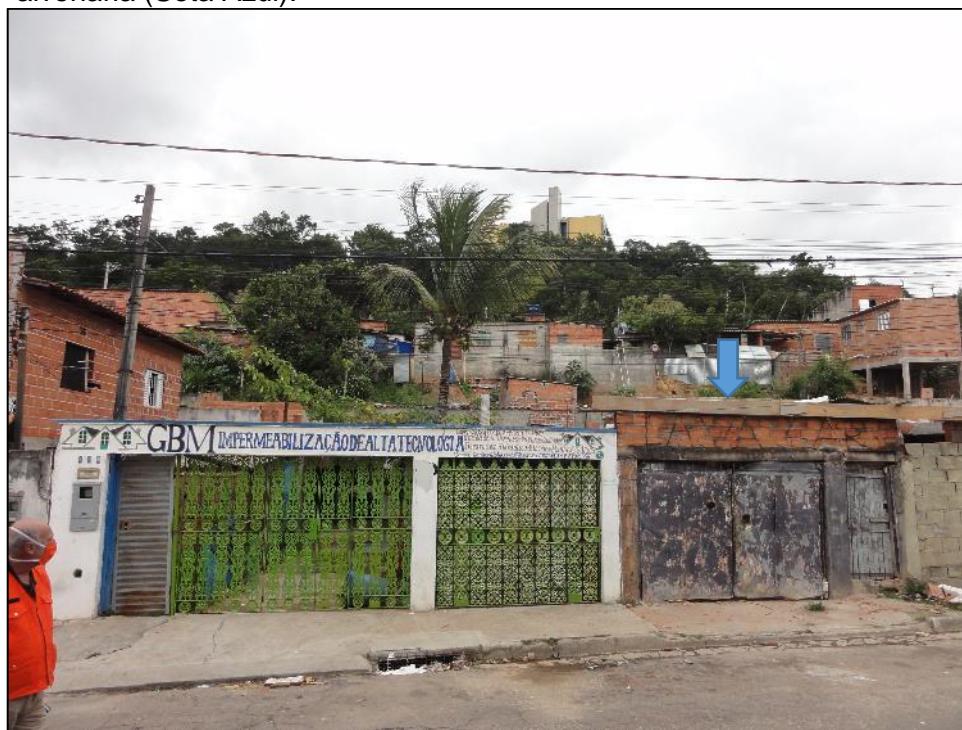
Figura 62 – Vista do talude de aterro e do muro de contenção de alvenaria (Seta Azul).

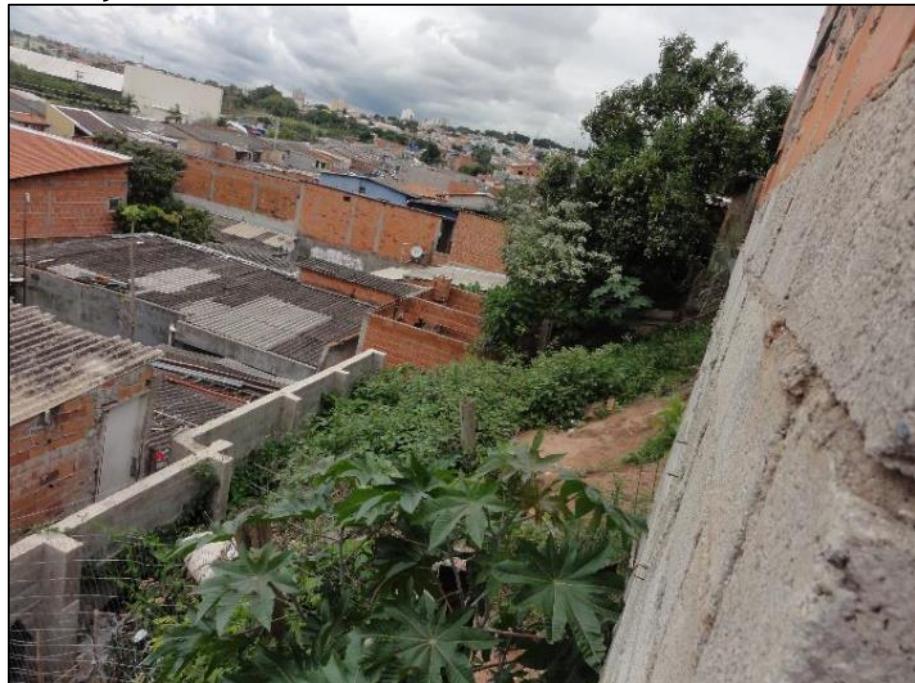
Figura 63 – Vista do topo do talude de aterro e do muro de contenção em alvenaria.

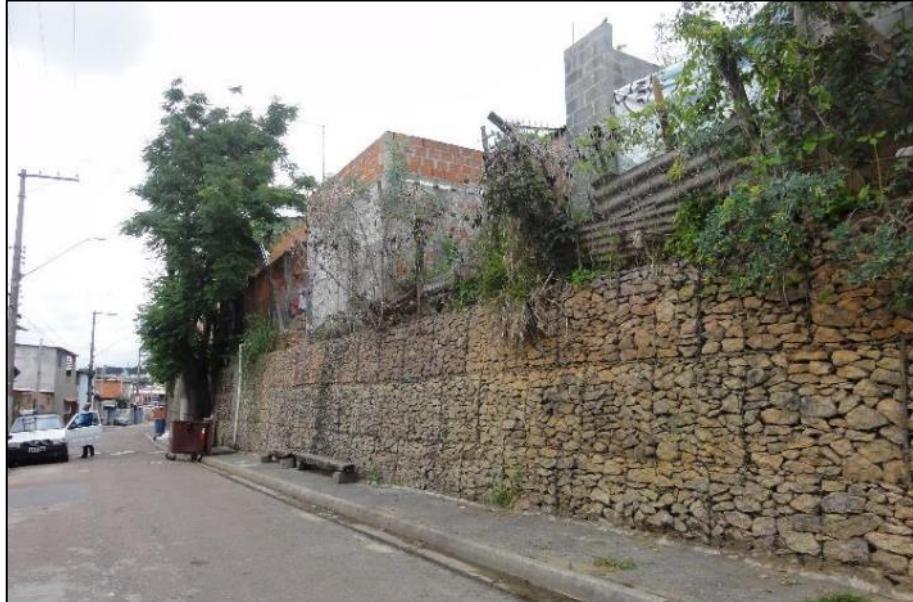
Foram observadas várias obras na área como muros de contenção em alvenaria e muro de contenção de gabião (**Figuras 64 a 67**). Notar na **Figura 68** uma das gaiolas do muro de gabião danificada.

Figura 64 – Vista do muro de contenção de gabião na rua Sebastião de Oliveira Queiroz. Notar as moradias no topo do muro.

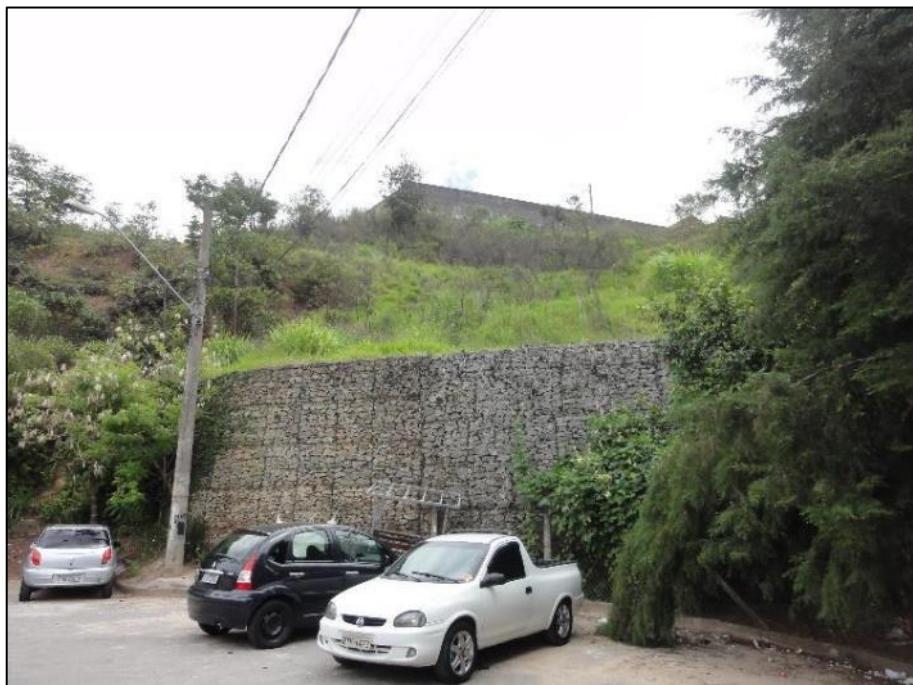
Figura 65 – Vista do muro de contenção de gabião no final da rua Sebastião de Oliveira Queiroz.

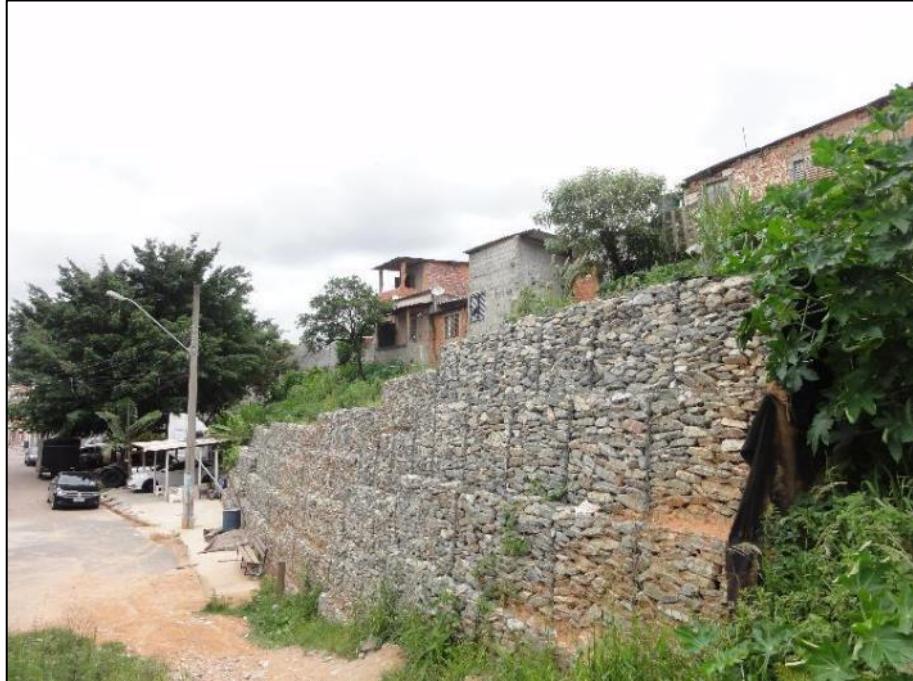
Figura 66 – Vista do muro de contenção de gabião no final da rua Bom Sucesso.

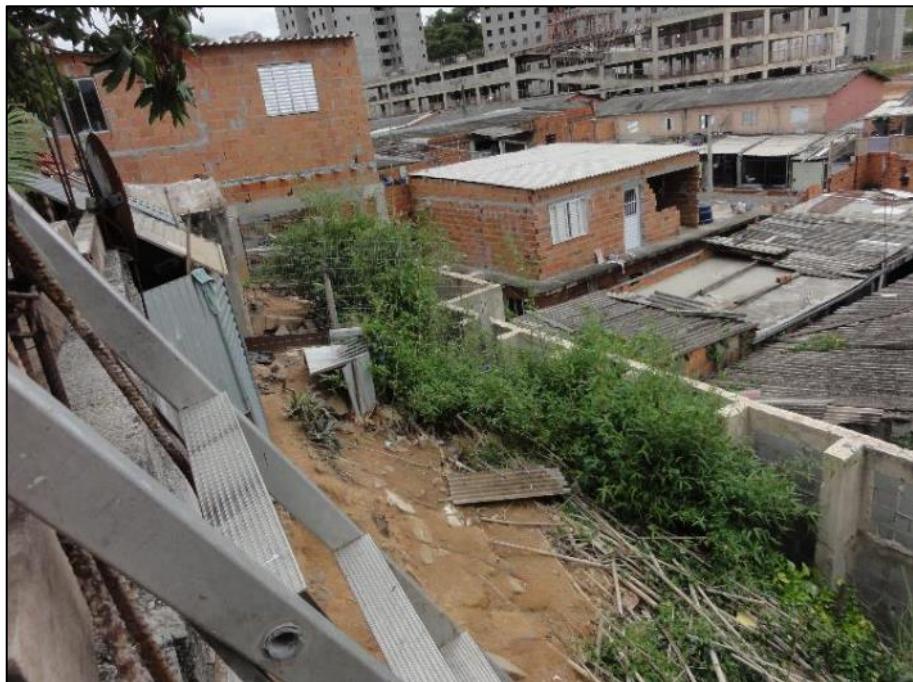
Figura 67 – Vista do muro de contenção de alvenaria ao fundo das moradias das ruas Bom Sucesso e Sebastião Queiroz de Oliveira.

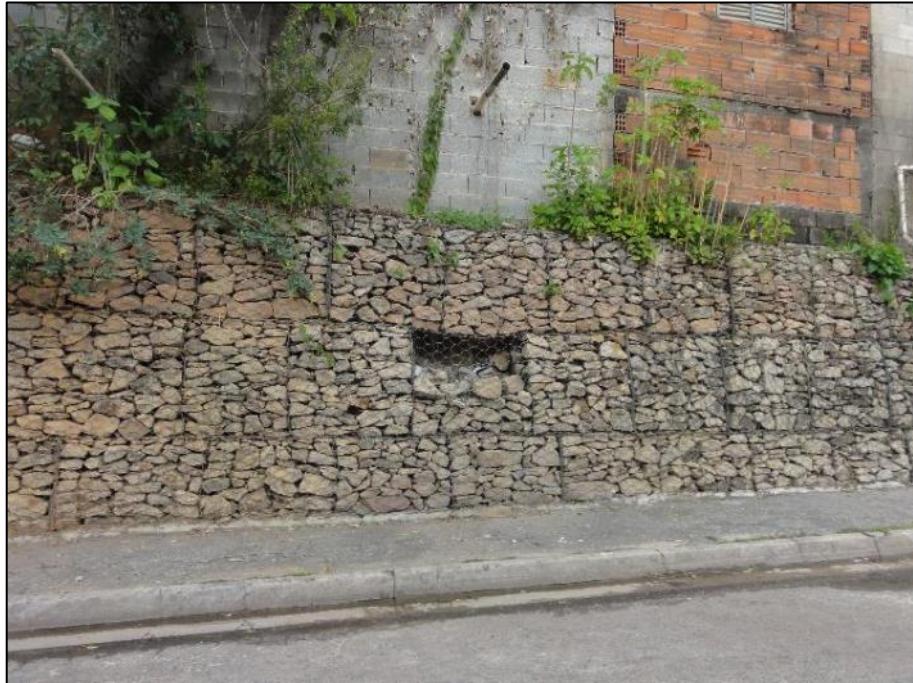
Figura 68 – Notar no muro de contenção de gabião, localizado na rua Sebastião Queiroz de Oliveira, uma das gaiolas danificada.

- Plantio de vegetação por meio de tela biodegradável com sementes (gramíneas);
- Construção do sistema de drenagem no local indicado para a condução da água pluvial;
- Limpeza da área para retirada de lixo e entulho;
- Limpeza do sistema de coleta de água pluvial;
- Reparo no muro de gabião localizado na Rua Sebastião de Oliveira Queiroz; e

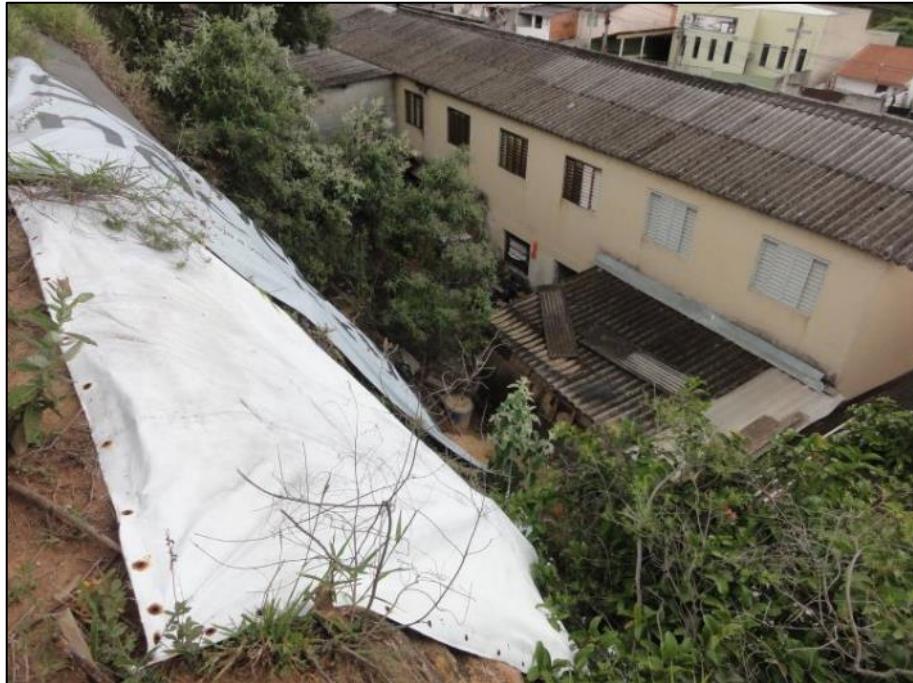
Foram observadas na área processos erosivos no talude da ferrovia (**Figura 69**), danos no sistema de drenagem na escada (entre as ruas Bom Sucesso e José Carlos Tomé) (**Figura 70**), deficiência no sistema de drenagem ao final da rua Bom Sucesso com o carreamento de sedimento para o sistema de coleta de água pluvial (**Figuras 71 e 72**) e trincas na área de serviço em moradia situada no topo do talude em aterro (**Figura 73**).

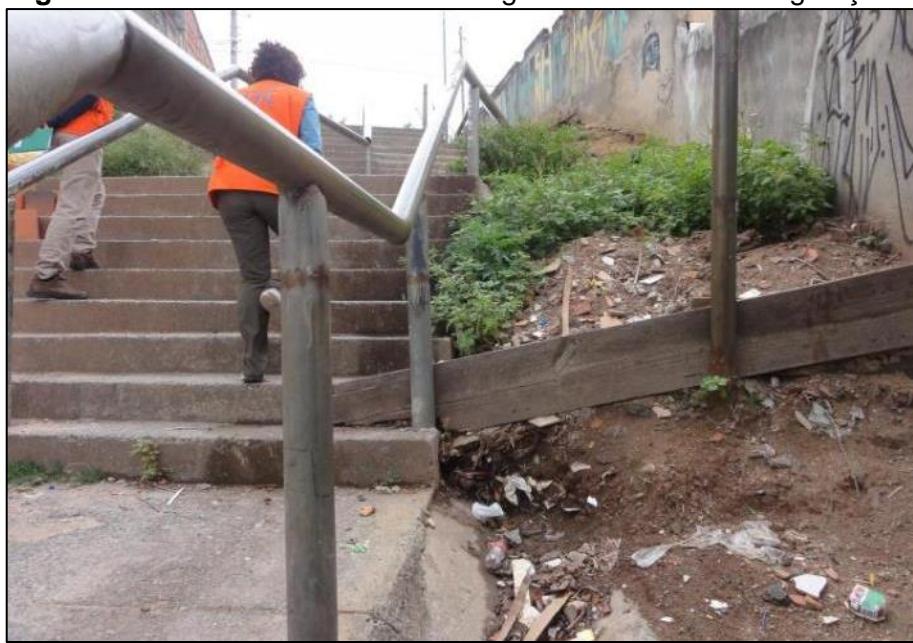
Figura 70 – Notar o sistema de drenagem com entulho e vegetação.

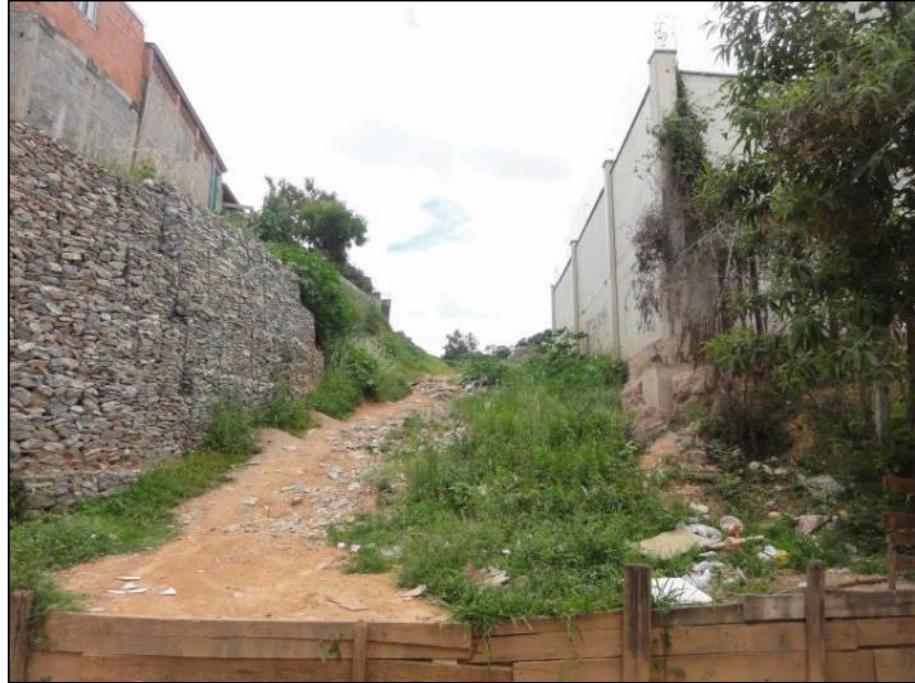
Figura 71 – Acesso com deficiência no sistema de drenagem e com lixo e entulho.

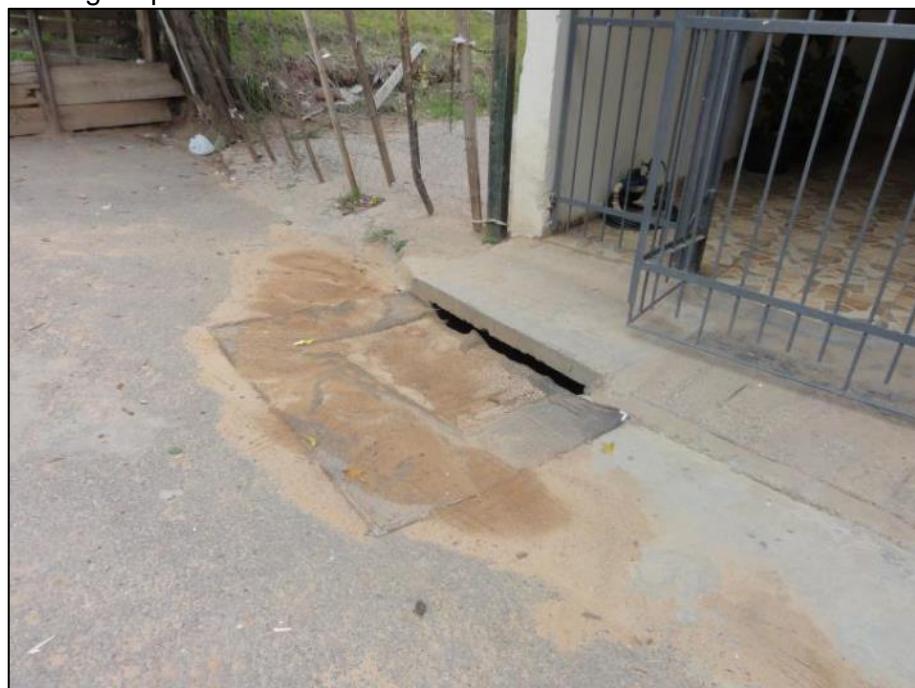
Figura 72 – Detalhe do material carreado para o sistema de drenagem pluvial.

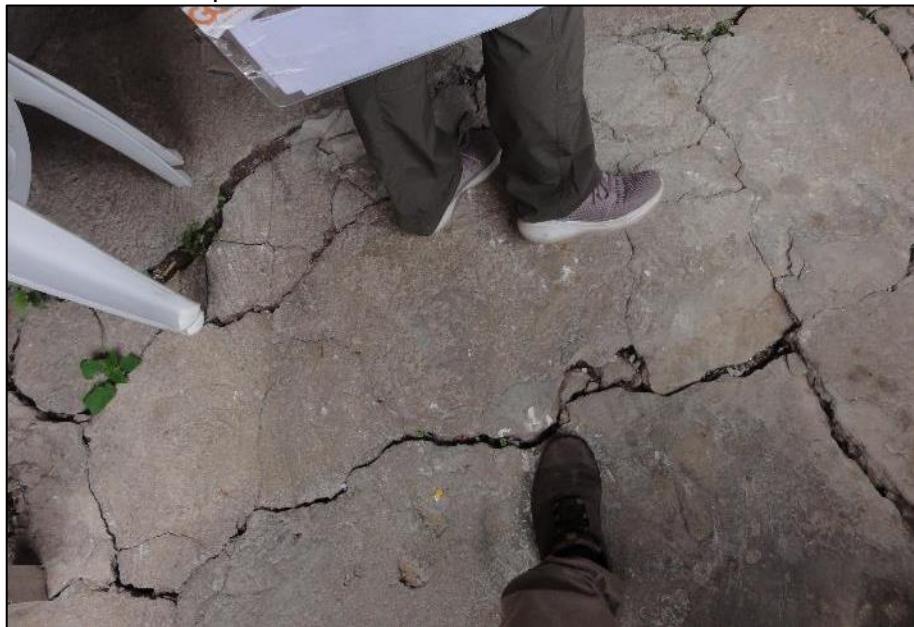
Figura 73 – Detalhe do piso da área de serviço de uma moradia localizada no topo do talude de aterro.
